2018年2月28日(水)

浴室暖房乾燥機のご使用に関するお願いならびに点検・部品交換作業について

リンナイ株式会社

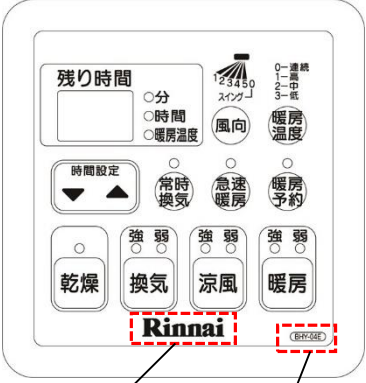
天井内にある機器本体については、型式確認が困難なため、機器に対応するリモコンに表示している「ブランドマーク」をご確認いただき、リンナイブランド・東邦ガスブランドのリモコンは、「リモコン品番」をご確認ください。

| ブランド | 機種 | リモコン品番 | リモコン外観 |
|---|---|---|--|
| <b>Rinnai</b><br>(リンナイ) | HBD-3301ACSK-J2<br>RBH-C331K2SN | BHY-04E | (BHY-04E の例)<br> |

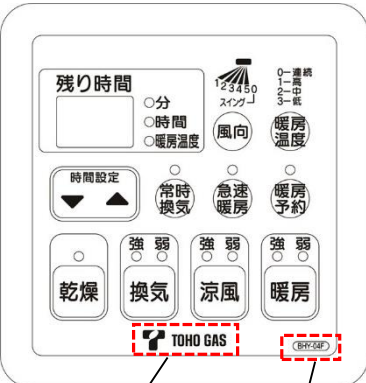
| ブランド | 機種 | リモコン品番 | リモコン外観 |
|---|---|---|--|
| <br>TOHO GAS<br>(東邦ガス) | HBD-3301ACSK-J2 | BHY-04F | (BHY-04F の例)<br> |
